s/y Penelope 2015

-  
- Mitä on
- Hajonnut
 - Korjattu
 - Huollettu
 - Hankittu
 - Uusittu

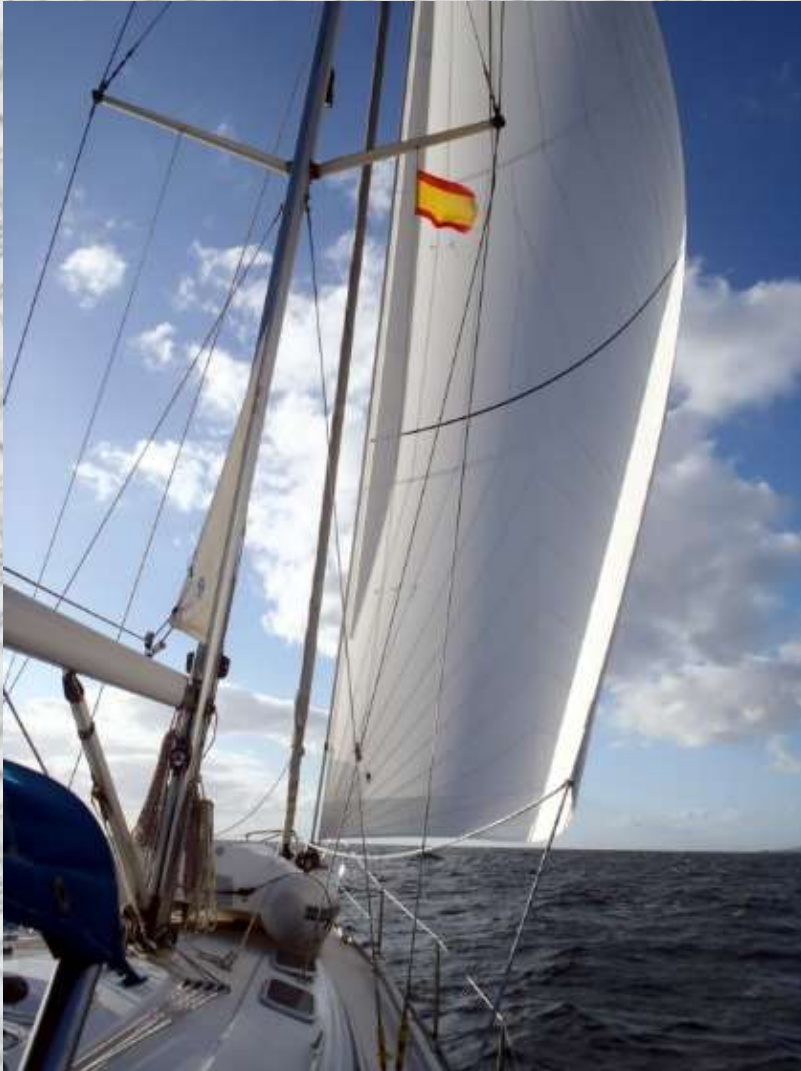
Genoa on uusittu

Uusi genoa on isopurjeen tapainen triradial-leikattu vahvistekuitukankaan tukema ja keulaliikin rullaustäytteellä varustettu purje, säilyttää muodon hyvin myös osin reivattuna.

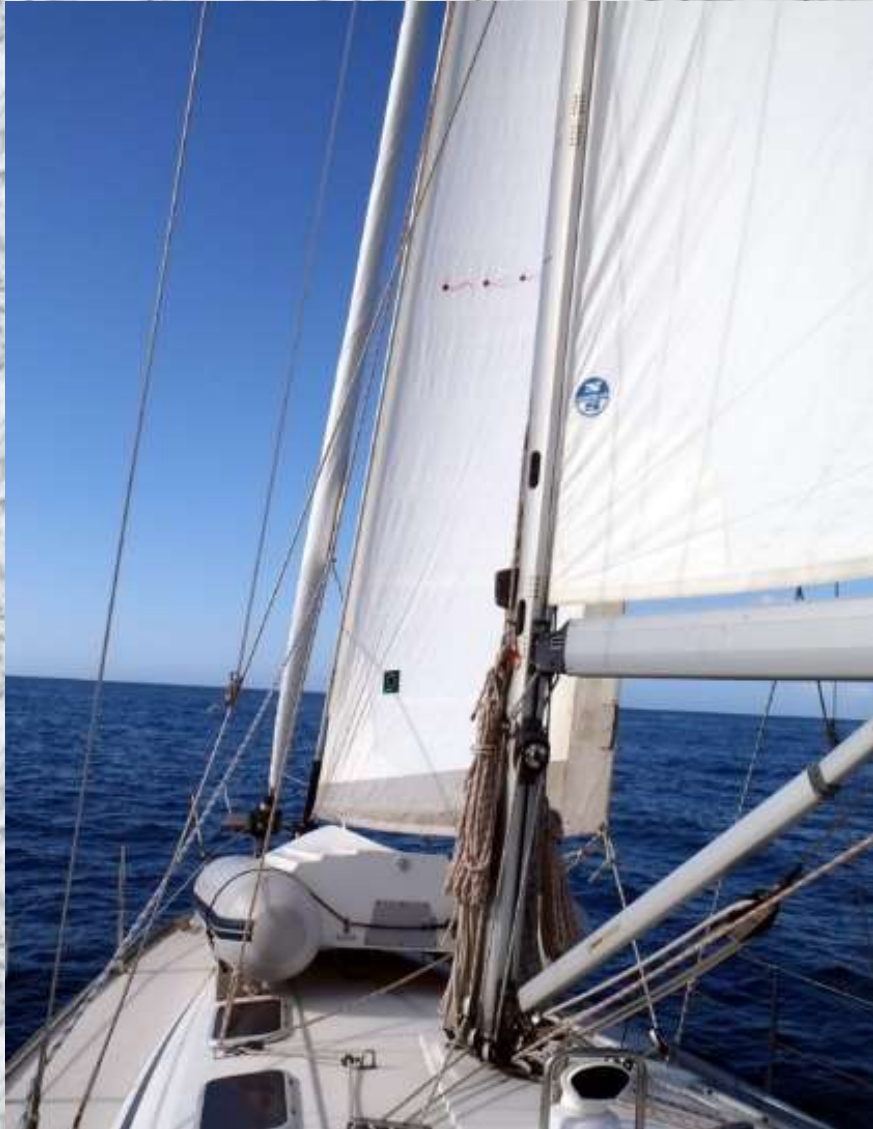
Fokka

Fokan skuuttien kulkua on muutettu purjeen käytön helpottamiseksi.

Edelleen stb-puolen skuutin käytössä on hankaluutta, koska isopurjeen skuutti varaa stb-pikkuvinssin.

Fokan stb-skuutin voi vetää genoavinsille, joka fokkaa käytettäessä yleensä on vapaana. Käytön helpottaminen tästä edellyttäisi ainakin stb-puolelle vinssin lisäämistä tai fokan skuuttien vetoa genoavinsseille.

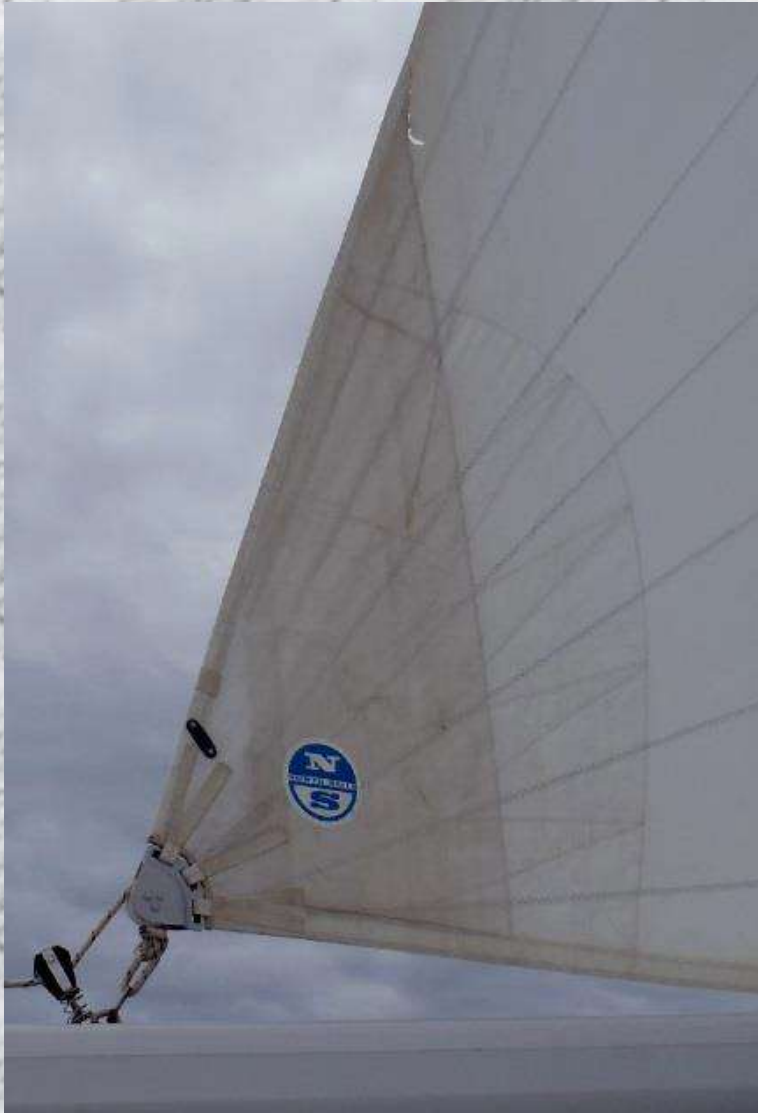
Isopurje ja genaakkeri on korjattu 12/2014, isopurjeen takaliikki taas 2015.

Isopurjeen reivimekanismi on hajonnut ja korjattu 2015.

Väärin käsiteltäessä purje vaurioituu helposti.

- *Pidä peräharus melko löysänä -> masto ei saa olla paljoakaan kaarella, estää rullan pyörimistä.*
- *Skuutti ja kikkitalja pitää olla riittävän löysällä, jotta takaliikki tai nostin ei veny/repeä tms.*
- *Puomin pitää olla 10-15 cm biminin reunan yli.*

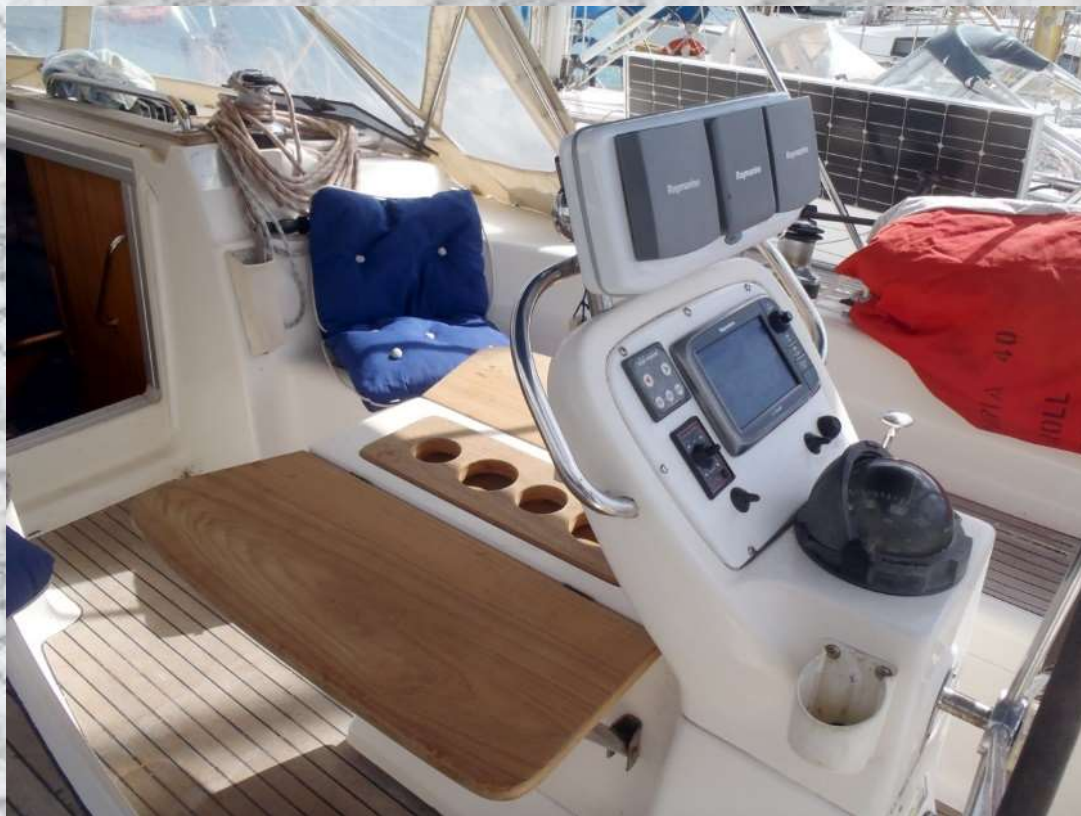
Avotila

Penkkien pahiten sottaavat Sikaflex-raidat on korjattu, mutta teak on imenyt aurinkoöljyä, dieseliä yms. ja sotku uusiutuu.

Sekä penkkien että lattian teakit olisi hyvä uusia.

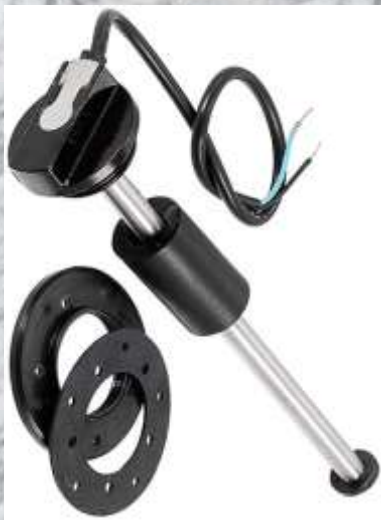
Dieseltankin vuodot

Dieseltankin mittari uusittiin 2014 muoviseen, jonka laippa taipui, vuoto. Korjausyrityksiä Lavriossa, Gibraltarilla ja Kanarialla, ei täysin pitävä.

Uusi uusinta, nyt metalliseen laajemmalla standardilaipalla olevaan. Vanhan laipan kiinnityshylsy tulevat noin 2 mm kannesta ulos, ongelma tiivisteiden kanssa.

Uuden laipan vaatimat reiät on porattu siten, että korokkeen reuna on puhki. Laippaa ei saa tiiviiksi, vuoto tiivisteiden alta ja pulttien kierteitä pitkin korokkeen sivusta. Tiivistetty Loctite SI-5970 massalla, ei varma.

Tankkia ei saa täyttää aivan täyteen. Lopeta tankkaus, kun mittari näyttää 4/4.

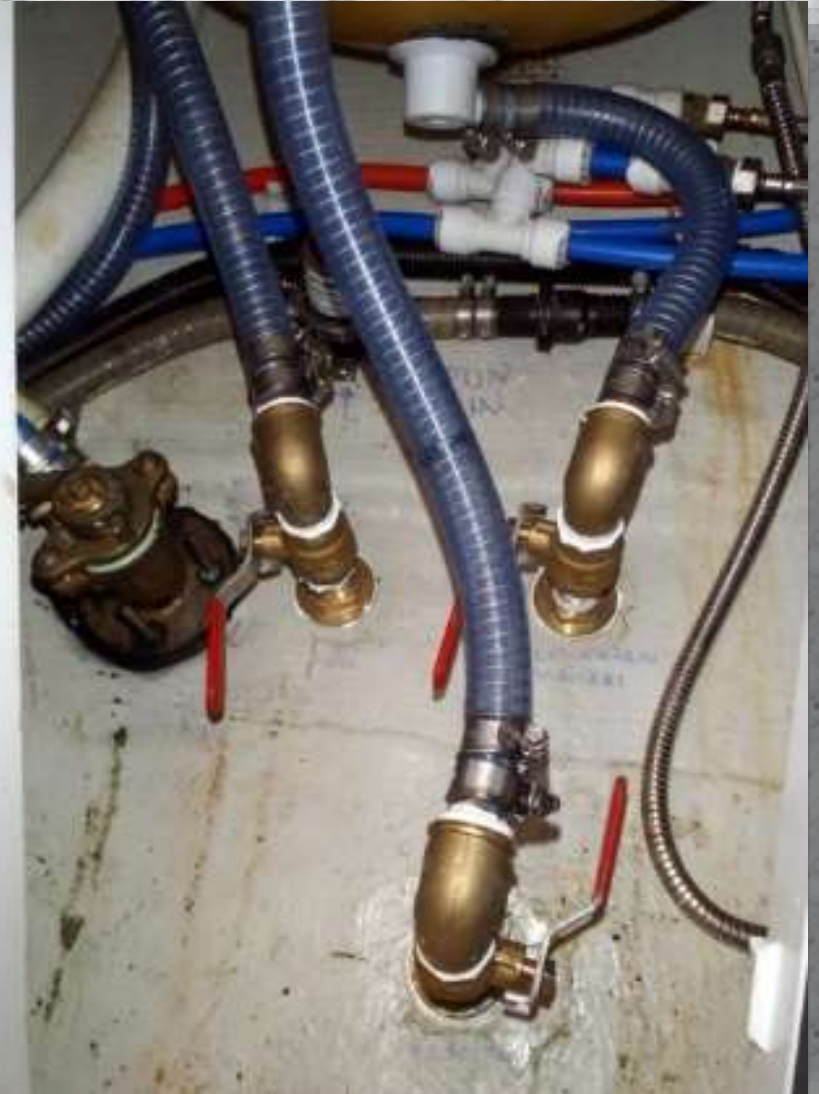
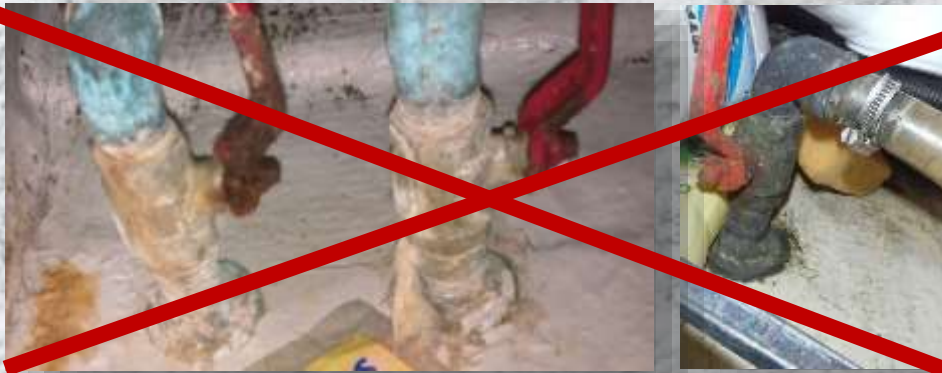
Runkoläpiviennit

Septien 1½" Blake's seacockit ovat hyvälaatuiset, muut 7 kpl on vaihdettu Kanarialla keväällä 2015 hyvälaatuisiin CR-merkittyihin.

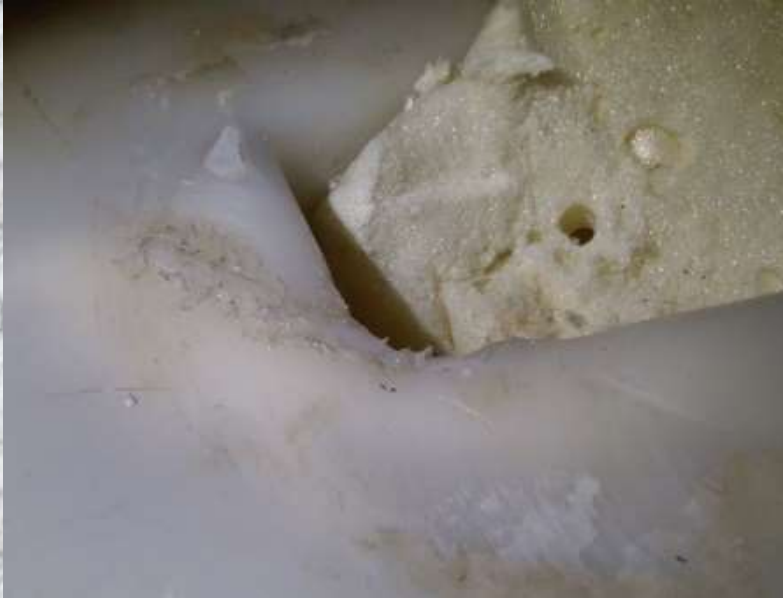
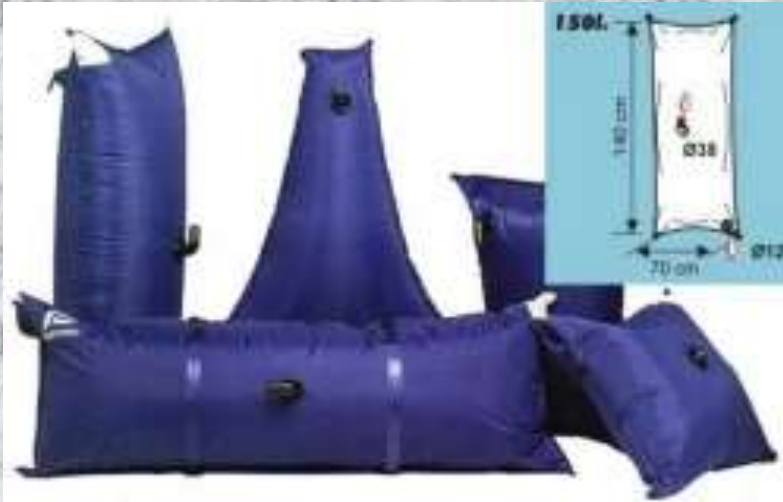
Keulan vesitankki on vuotanut pitkään. Talvella 2014 tankki irrotettiin ja vika löytyi STB-puolelta tankin sivun ja kannen taitteesta.

Agmarin tekemä korjaus ei pitänyt. Kanarialla huoltofirma korjasi tankin muovijuotoksella, mutta jostain se vieläkin vuotaa, joko hitsatun sauman hankala alanurkka tai jokin muu kohta.

Tankkimittari ei toimi. Jos tankkia käytetään korjaamatta, niin ainakin silloin mittari olisi hyvä korjata tai uusia.

Tankin voisi ehkä korjata myös sen sisään laitetulla Plastimon säkki-vesitankilla (120 L kolmiomainen tankki maksaa n. 150 €).

TOISTAISEKSI KEULAN VESITANKKIA EI SAA LAITTA TÄYTEEN.

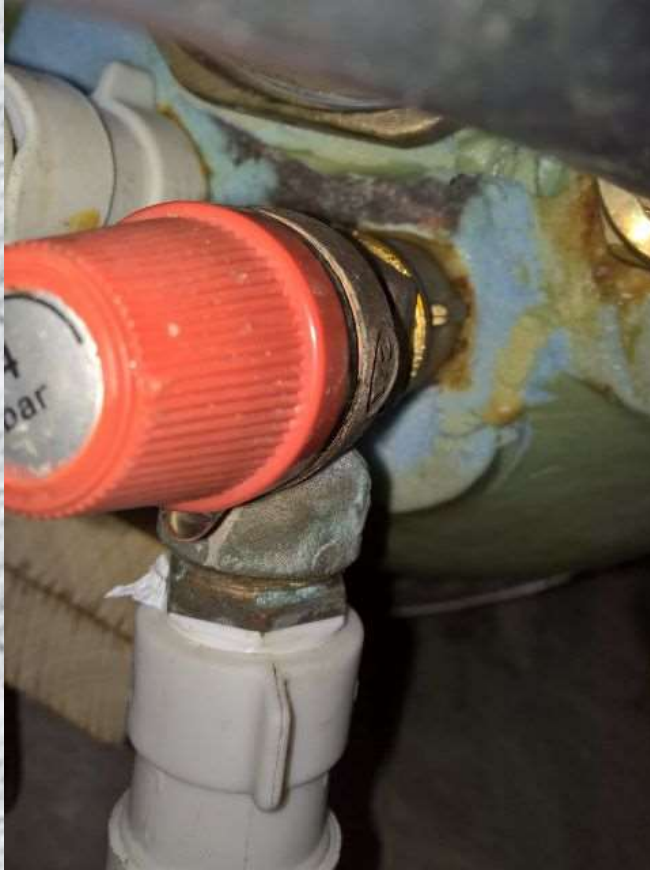
Pumppu, lämminvesivaraaja ja säätimet

Jostain veneen keskiosan tienoilta on etsitty
pientä vesivuotoa 1-2 vuotta.

Kesällä 2014 vuoto löytyi, puhki syöpynyt
lämminvesivaraaja. Varaaja vaihdettiin uuteen
Lavrionissa syksyllä 2014.

Pienet vesivuodot jatkuivat, 2015 aikana korjattiin
vesipumppu, takavessan 3-tiejaon vuoto,
lämminveden takaiskuventtiili ja todettiin vuoto
varaajan ylipaineventtiilissä (korjattu 1/2016)

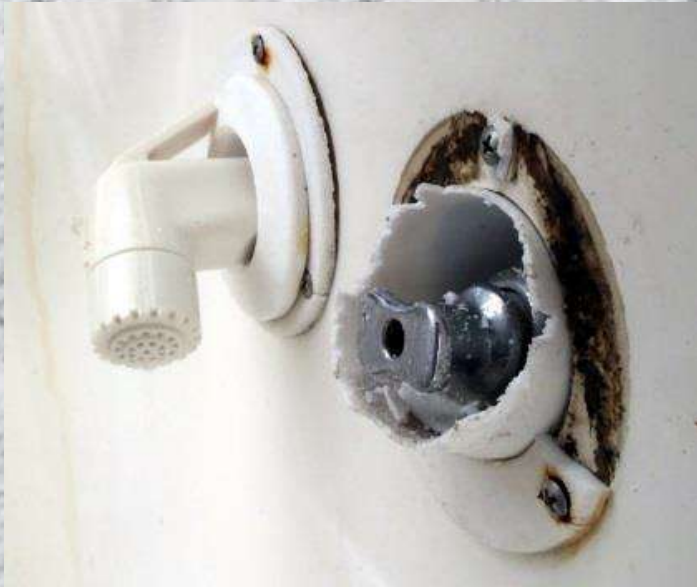
Suihkut

**Uimatason suihkusäätimen pahasti
hajonnut kotelo on uusittu.**

**Perävessan rikkiäinen ja vuotava suihku
on uusittu 5/2015**

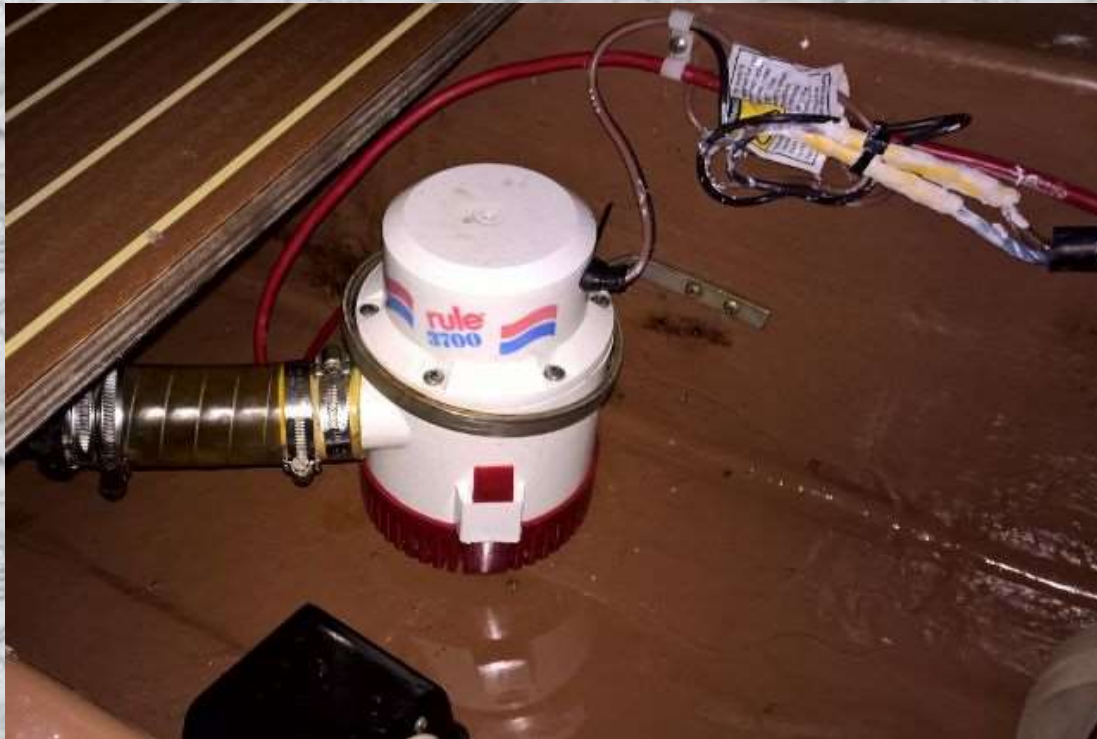
Pilssipumppu

Epävarmasti toimiva pilssipumppu on vaihdettu uuteen hieman aiempaa tehokkaampaan.

1. Lisätä automaattisesti pumpun käynnistävä kytkin
2. Lisätä sulaketauluun kytkin pumpun pakkokäytölle
3. Tai vaihtaa nykyinen kytkin 2-toimiseksi
 1. Automaattinen toiminta
 2. Pakkokäyttö

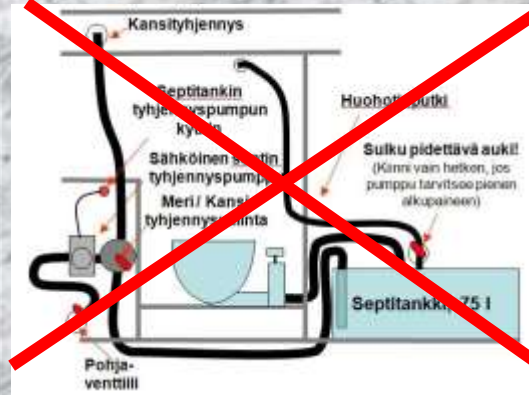
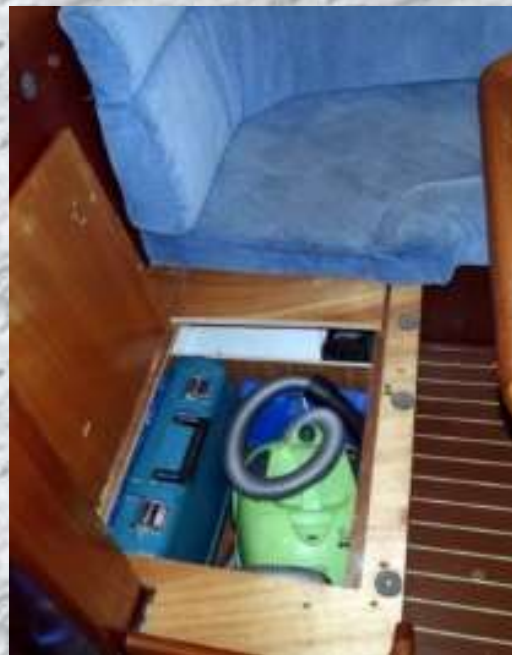
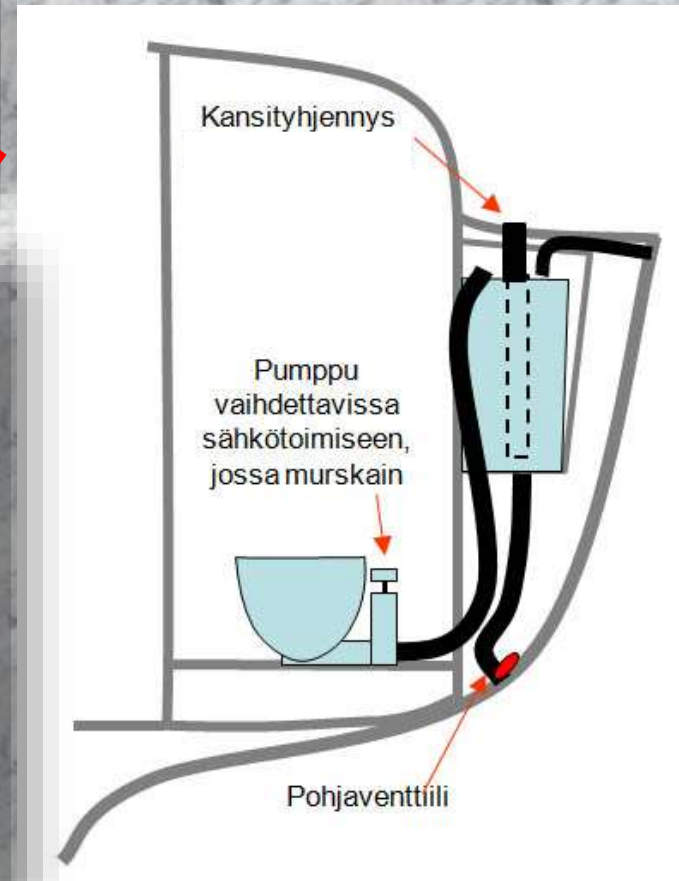
Keulavessan septi

Keulavessan monimutkainen ja hankalasti käytettävä septitankki on uusittu perävessan tyyliin, hieman yli 60 L vetoiseen. Salonkiin hajua antanut vanha tankki on poistettu sohvan alta ja tila on kunnostettu tarvikkeille, takana sähkötyökaluja ja tarvikkeita, edessä pölynimuri ja työkalusarjat.

Septitankkien ohjeen mukainen tyhjennys ja hoito on tärkeää tukkeutumien estämiseksi.

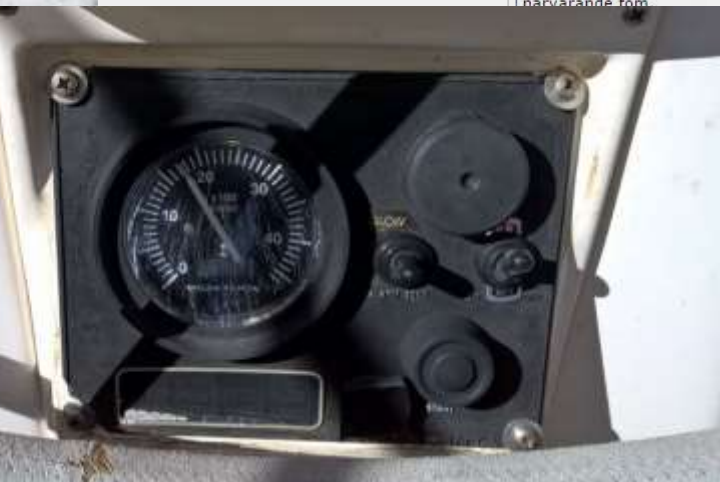
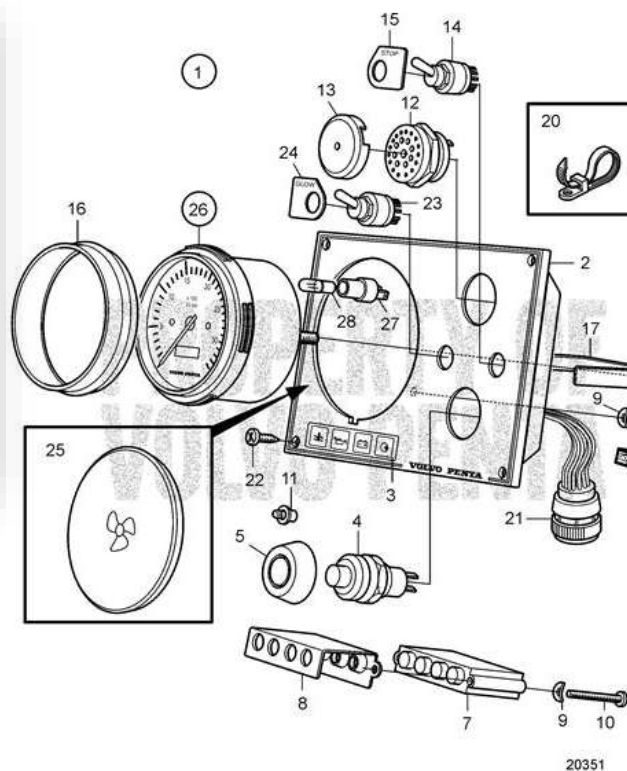
Moottorin ohjauspaneeli on huonokuntoinen. Vaihto uuteen on melko yksinkertaista, mutta maksaa noin 800 €.

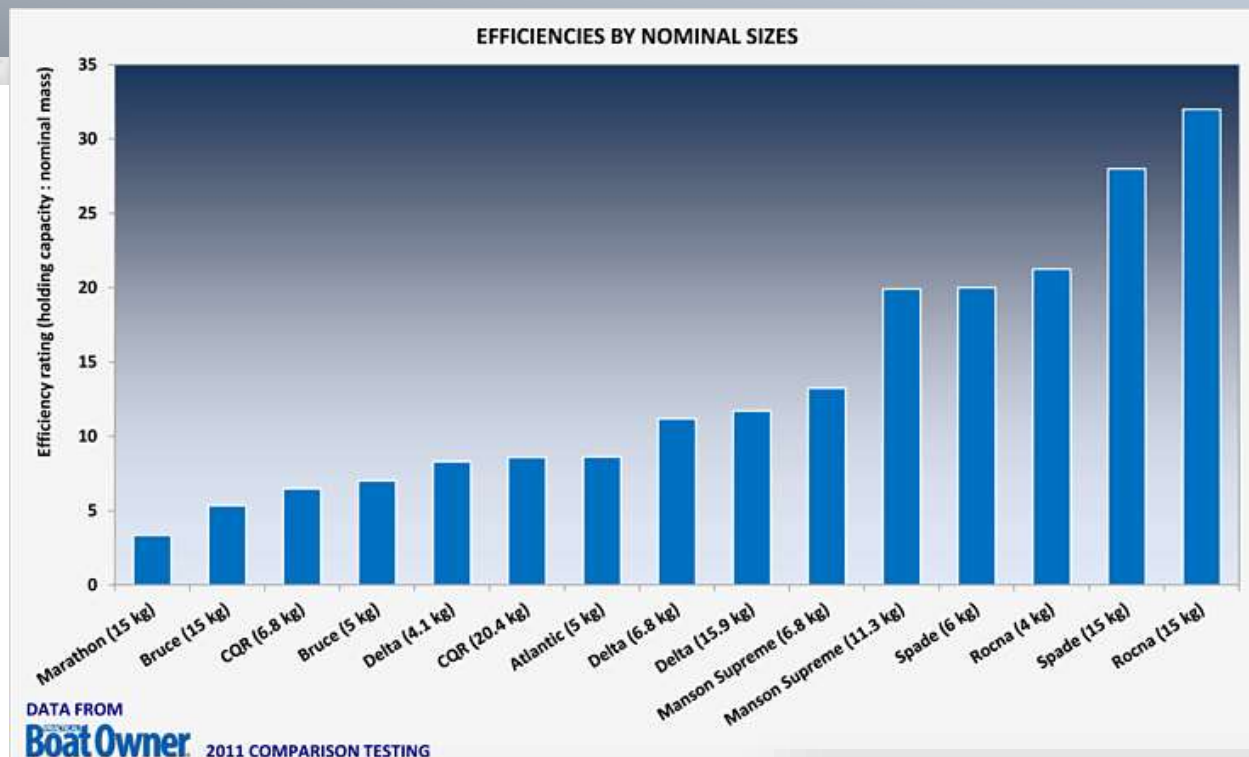
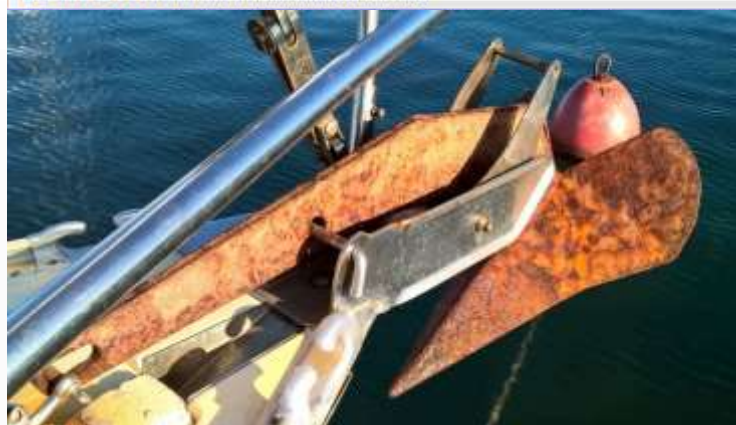
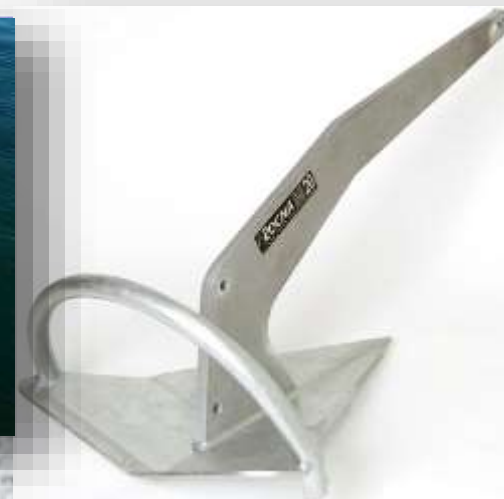
Ankkurivinssi ja ohjain

Ankkurivinssi uusitiin Leroksella 2013. Uusi vinssi on vanhaa tehokkaampi Lofran's Tigres, 1200 W. Ohjain ja pistorasia on uusittu 12/2014.

10 mm kettinkiä on 75 m. Kettinki alkaa olla uusimiskunnossa, samoin Delta-ankkuri.

Nykyiset uudet Rocna/Spade -tyyppiset ankkurit ovat selvästi Deltaa tehokkaampia ja paremmin pohjaan pureutuvia.

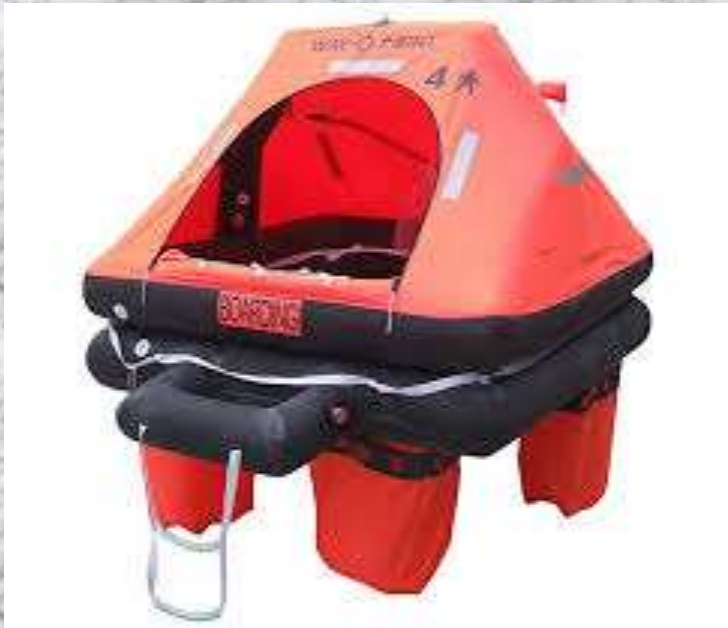
Pelastuslautta

6h lautta (12 v. ikäinen) suositeltiin ed. tarkastuksessa uusimaan. Lautta on vanha eikä ole nykyisten standardien mukainen.

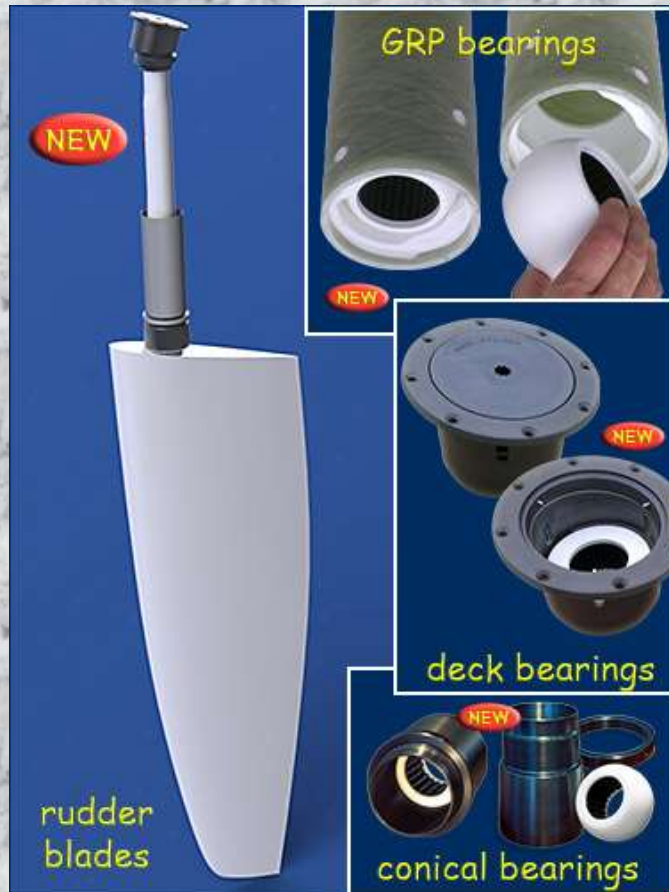
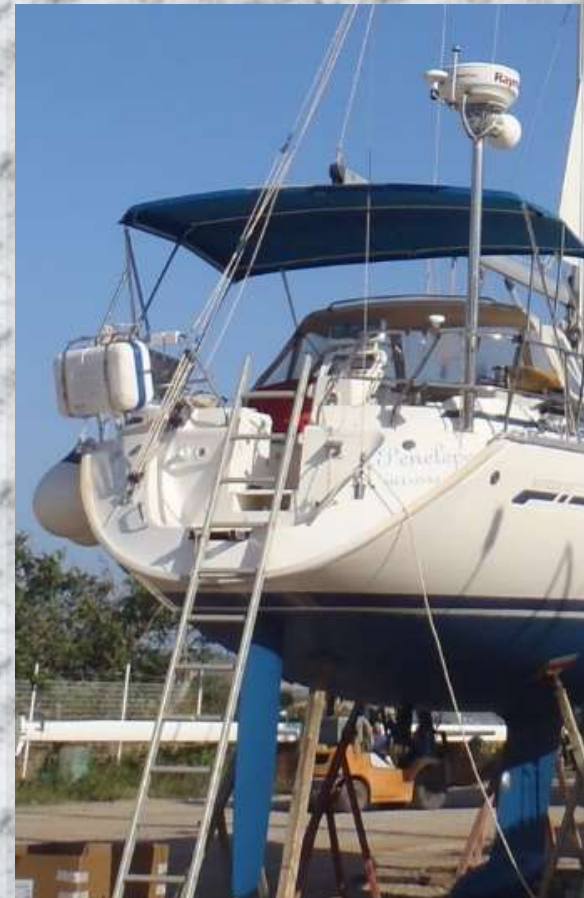
Peräsimen laakerointi

Peräsimen alalaakeri (iso pyöreä muovivirulla) on uusittu noin 7-8 vuotta sitten purjehtiessa esiintyvän ja ruoripenkissä tuntuvan 'kolahtelun' vuoksi. Sama kolahtelu kuuluu taas varsinkin aallokossa myötäiseen purjehtiessa.

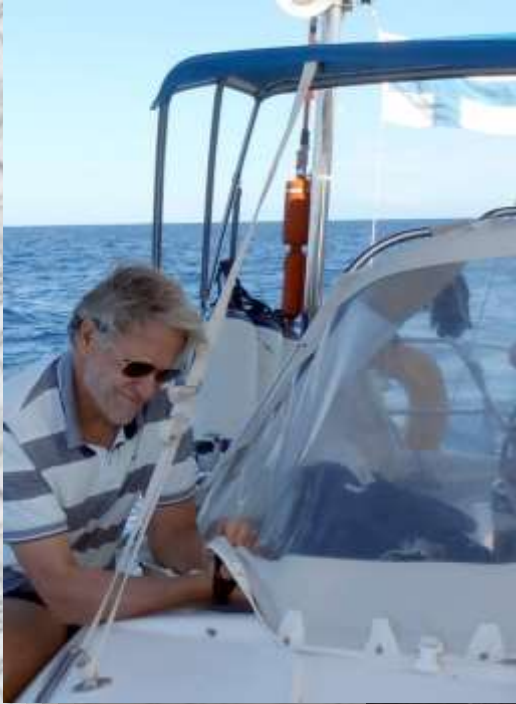
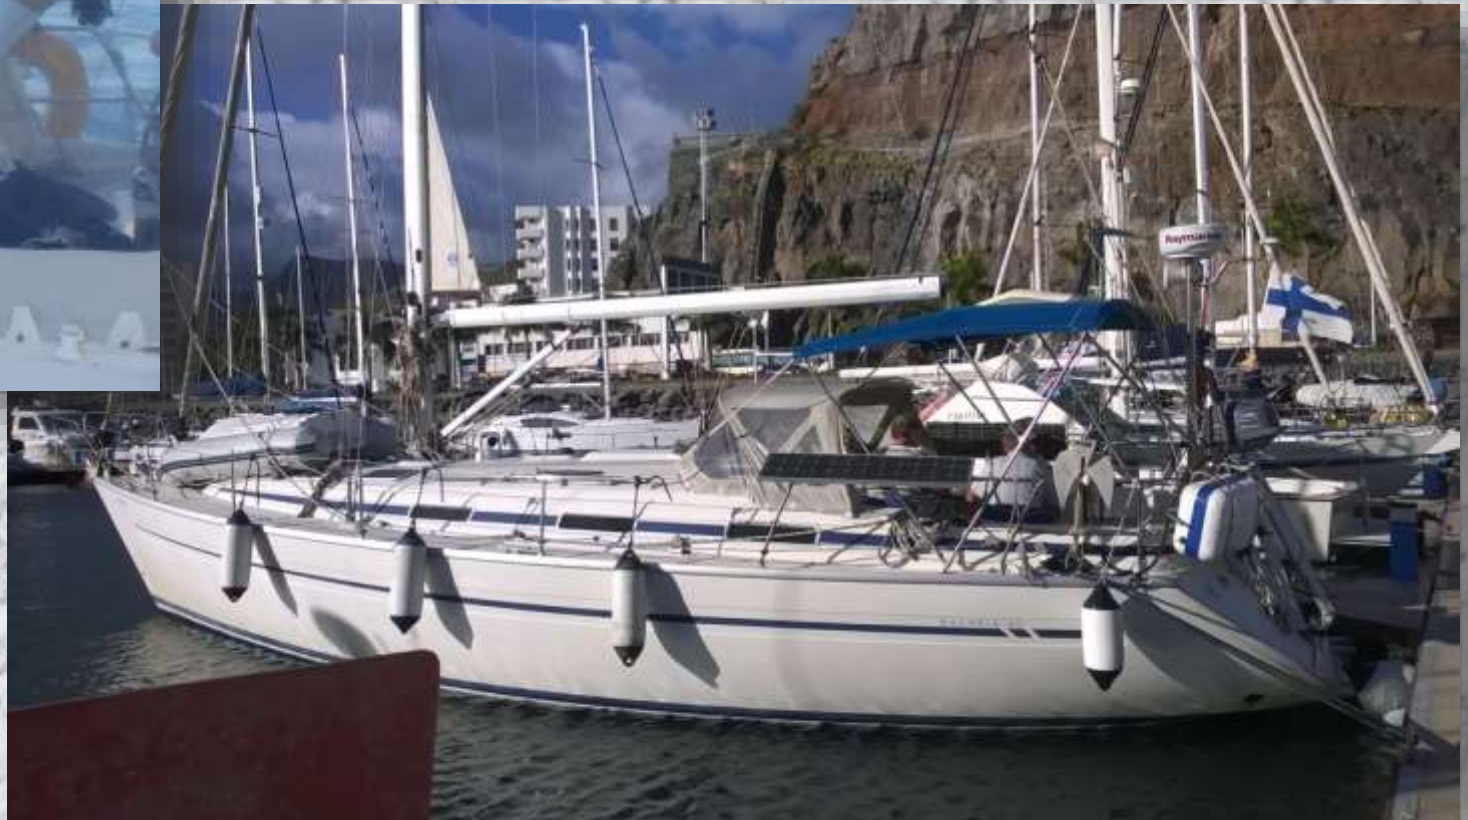
Bimini ja sprayhood ovat uusimiskunnossa, eivät enää pidä vettä ja ilmeisesti UV-säteily on heikentänyt saumojen ompeleita. Molempia on paikkailtu ja yritetty tiivistää kyllästysaineilla, auttaa hieman.

Uusinta on tilattu, valmis 1-2/2016

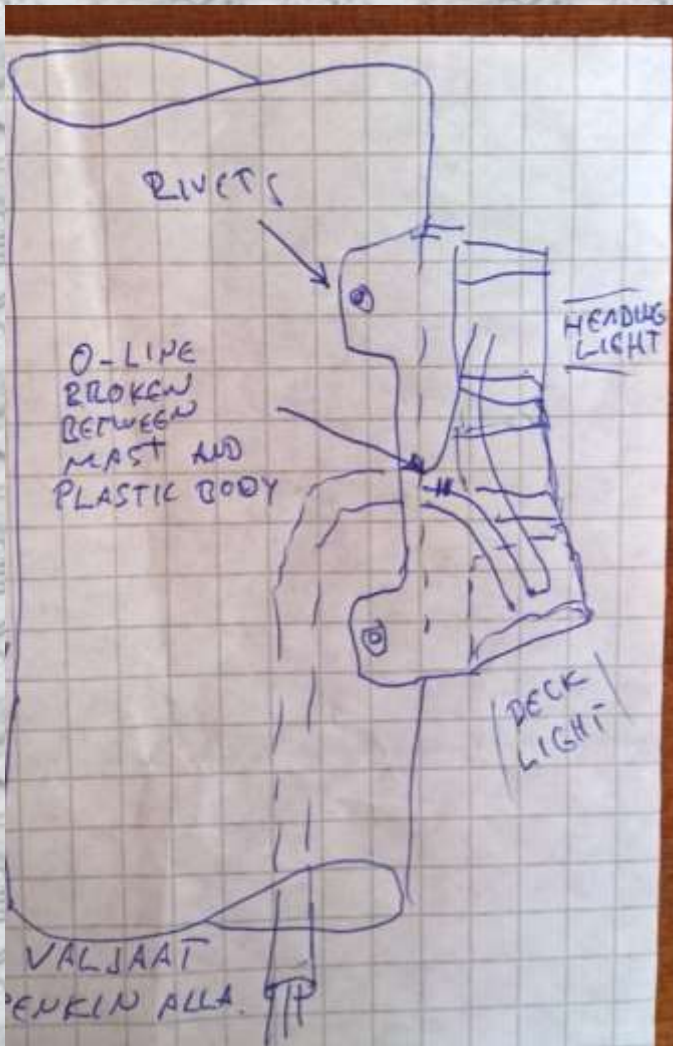
Kansi- ja ajovalo

Mastossa olevat kansivalo ja eteen valkoista näyttävä navivalo eivät toimi kaapelivian vuoksi. Korjaus on siirtynyt 2016 talveen, vielä avoinna.

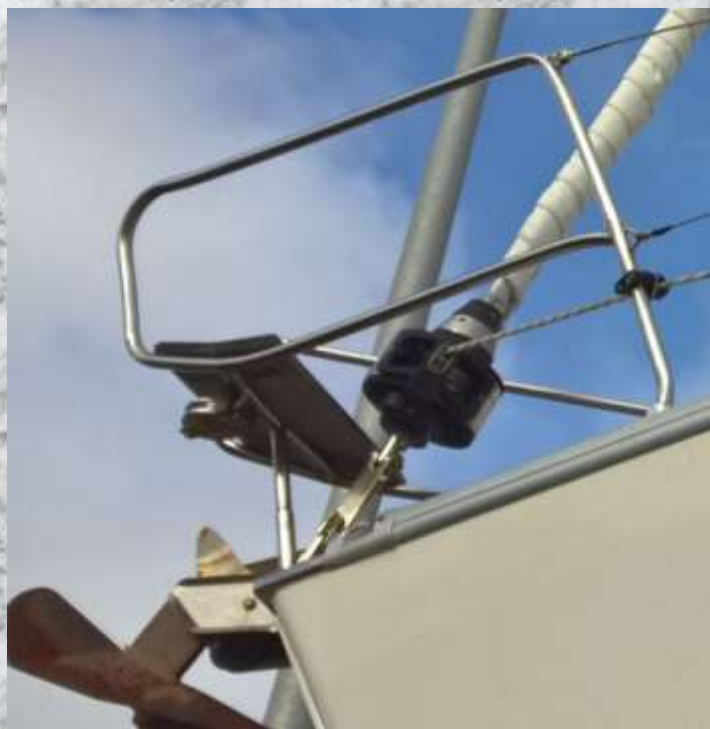
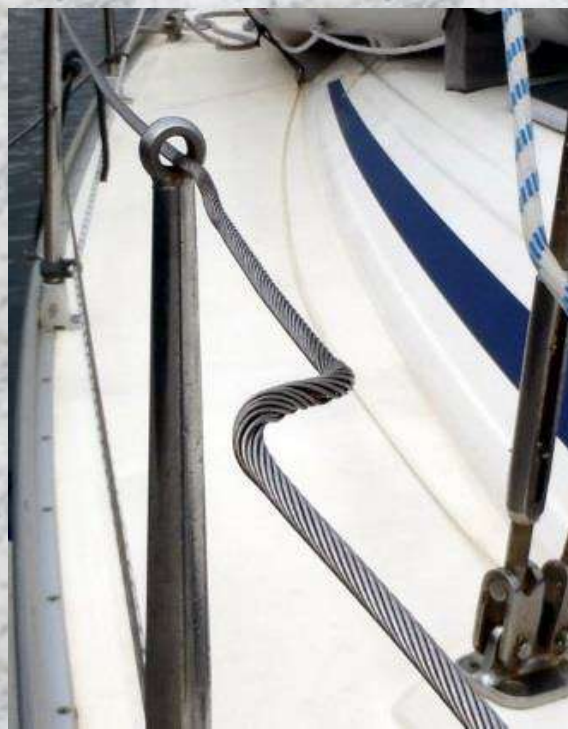
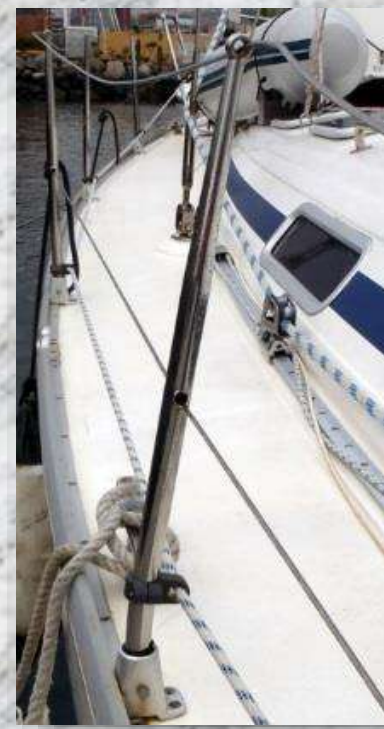
Keulan pulpit ja kaiteet

Alkuvuodesta vaurioituneiden keulakaiteen ja kaidevaijerin korjaus/uusinta on tilattu, korjaus 1-2/2016. Kaikki kaidevaijerit joudutaan samalla uusimaan vanhojen kiinnitystavasta johtuen. Muutama kaidetolppa oikaistaan tai uusitaan.

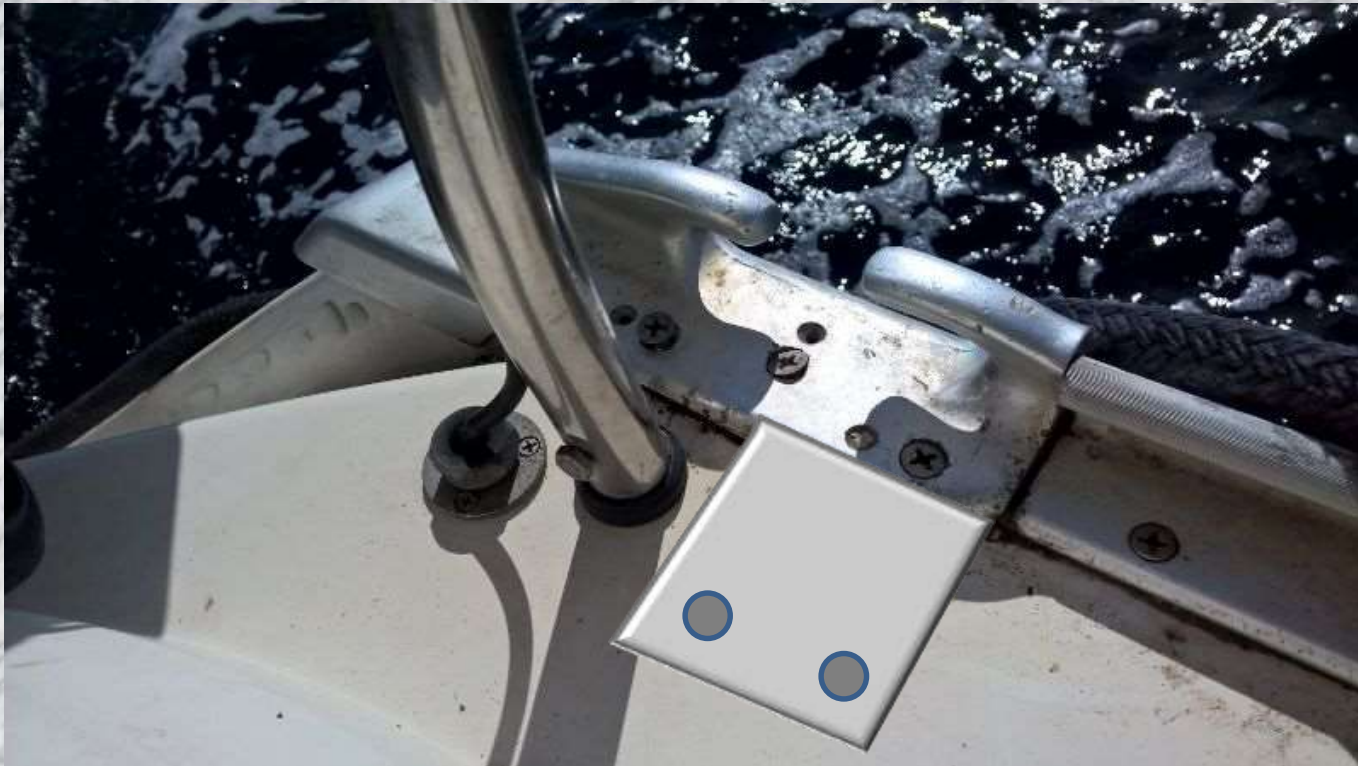
Peräkulmien köysiohjaimet

Ohjaimet kiinnitettiin (korjattiin) Agmarin telakalla, mutta ei sovitulla tavalla. Korjaus petti ja on nyt tilattu uudelleen Almerimarista, valmis 1-2/2016.

Ohjaimen runkoon hitsataan Al-levy, joka sadaan ruuvattua kanteen riittävän tanakasti.
(Rantaköydet kannattaa silti yleensä vetää knaapeilta suoraan ohjaimen ohi laiturille)

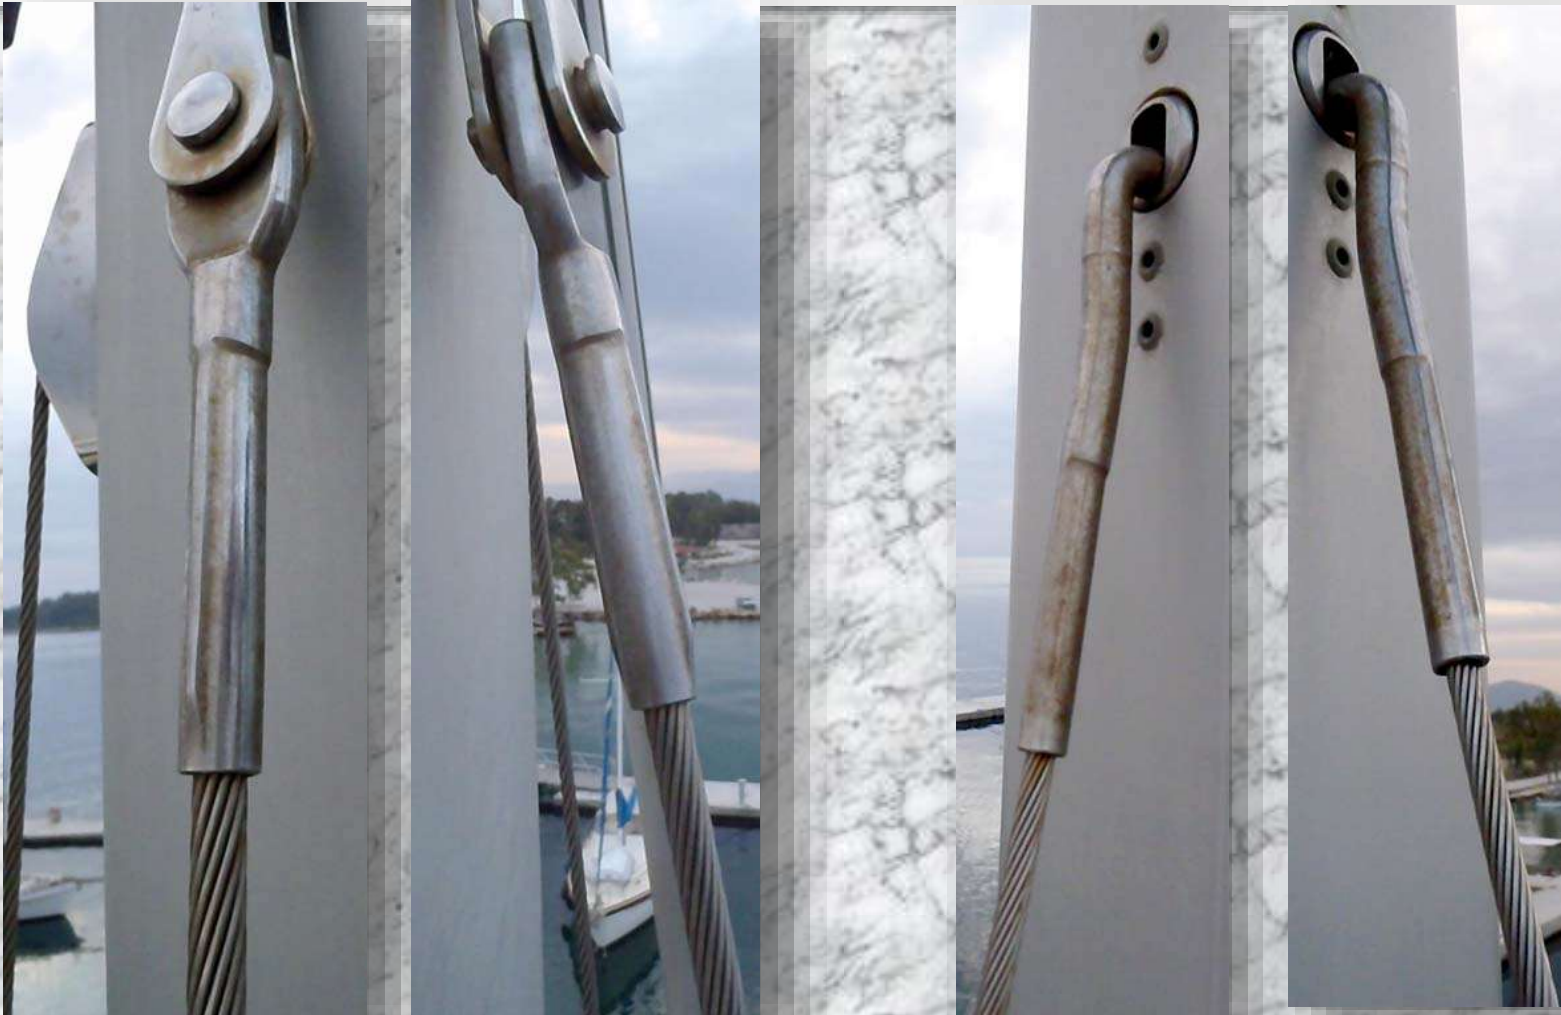
Vanttien vaihto

Penelopen lokissa on jo lähes 70.000 nm. Lähiaikoina olisi harkittava vanttien vaihtoa. Vantit näyttävät vielä hyväkuntoisilta, ei juurikaan ruostetta päätteiden liittymissä tms. eikä ole löydetty hiushalkeamia tai katkenneita säikeitä. (kuvat 2011)

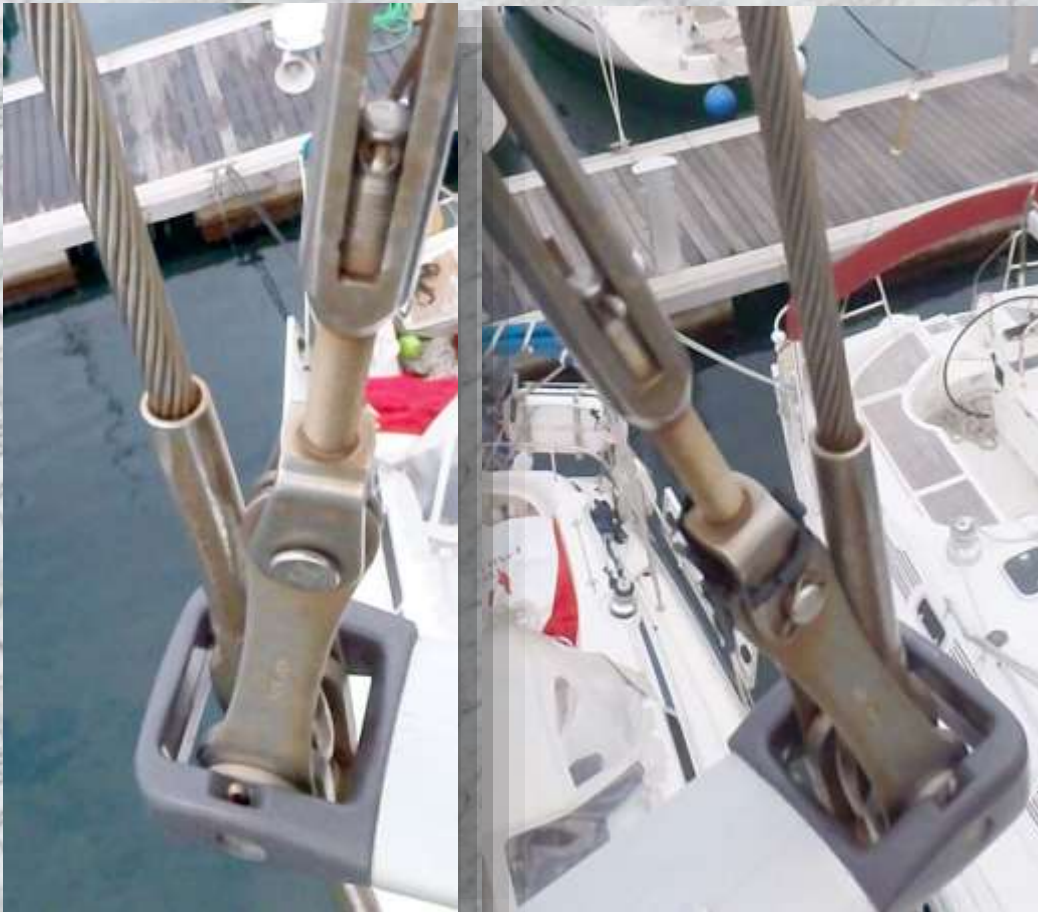
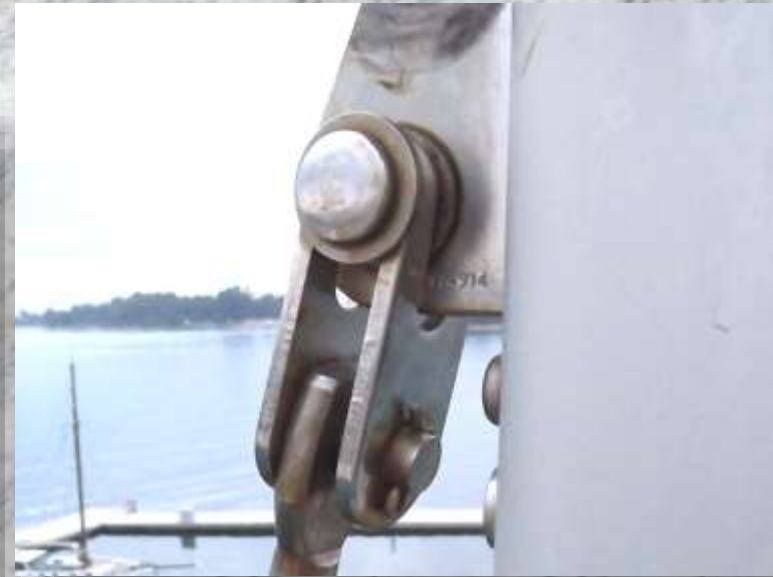
Vanttien vaihto 2

Vantit alemman saalinkiparin luona, kuvat 2011

Selden on pyytänyt vaihtamaan keulaharuksen kiinnityskappaleen 517-914, jota on veneissä vm. 2004-2008. Myös meillä näyttäisi tuo olevan.
