s/y Penelope 2015

-  
- Mitä on
- Hajonnut
 - Korjattu
 - Huollettu
 - Hankittu
 - Uusittu

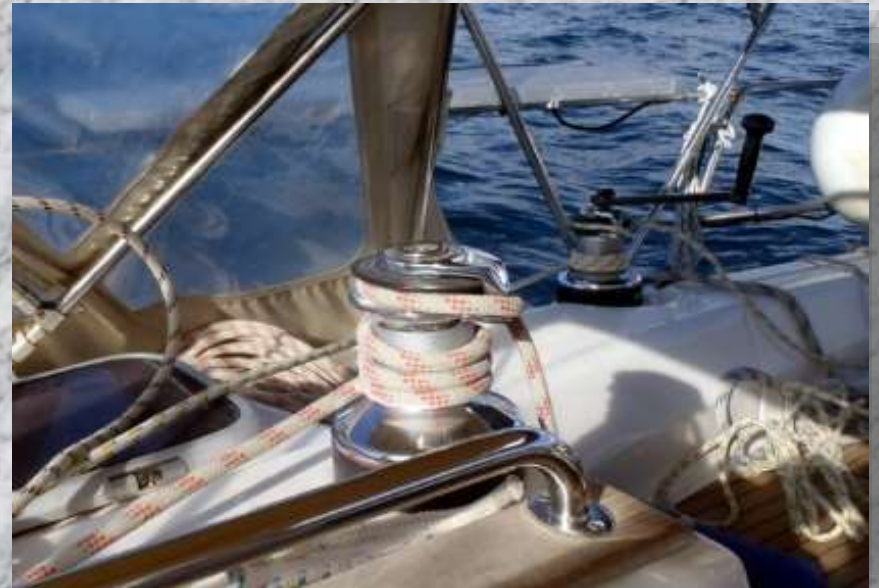
Fokka

Fokan skuuttien kulkua on muutettu purjeen käytön helpottamiseksi.

Edelleen stb-puolen skuutin käytössä on hankaluutta, koska isopurjeen skuutti varaa stb-pikkuvinssin.

Fokan stb-skuutin voi vetää genoavinsille, joka fokkaa käytettäessä yleensä on vapaana. Käytön helpottaminen tästä edellyttäisi ainakin stb-puolelle vinssin lisäämistä tai fokan skuuttien vetoa genoavinsseille.

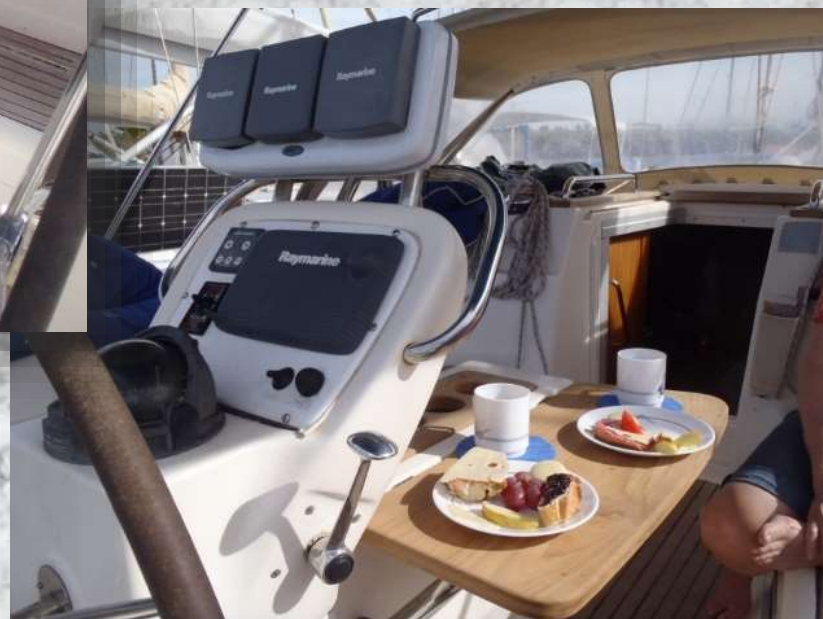
Avotila

Penkkien pahiten sottaavat Sikaflex-raidat on korjattu, mutta teak on imenyt aurinkoöljyä, dieseliä yms. ja sotku uusiutuu.

Avotilan pöytälevyt on uusittu alkuperäisiä hieman suuremmiksi Kanarialla syksyllä 2014, nyt 6h mahtuu ruokailemaan, ei silti väljää. Ruorin nahkapäällys on uusittu Baleaareilla 2015. Tyynyt pitäisi vielä uusia.

Sekä penkkien että lattian teakit olisi hyvä uusia.

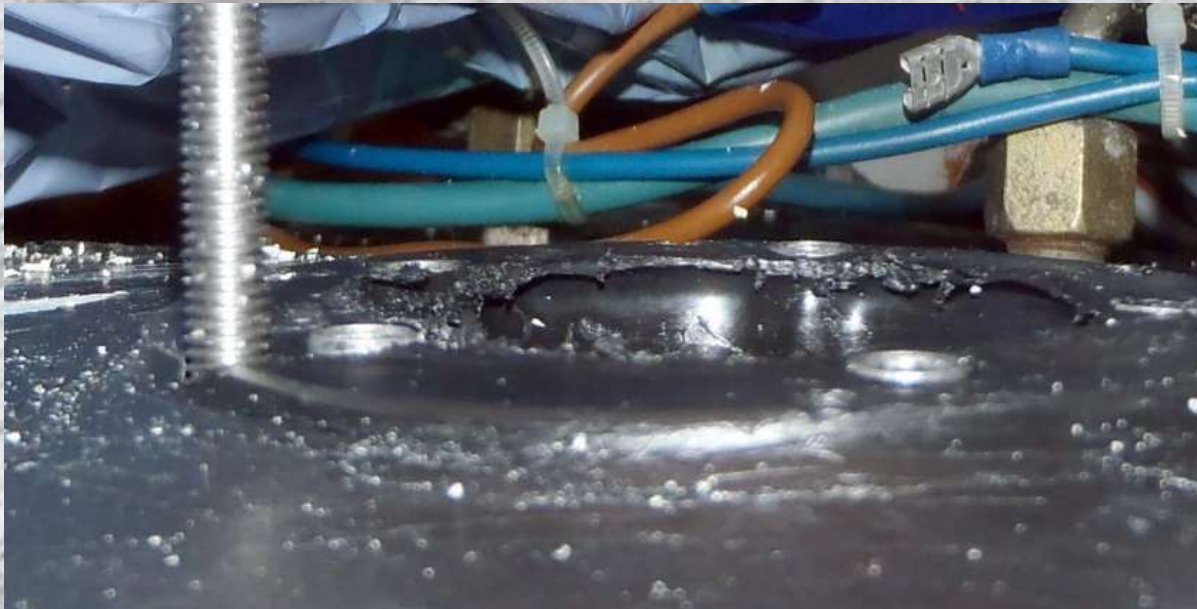
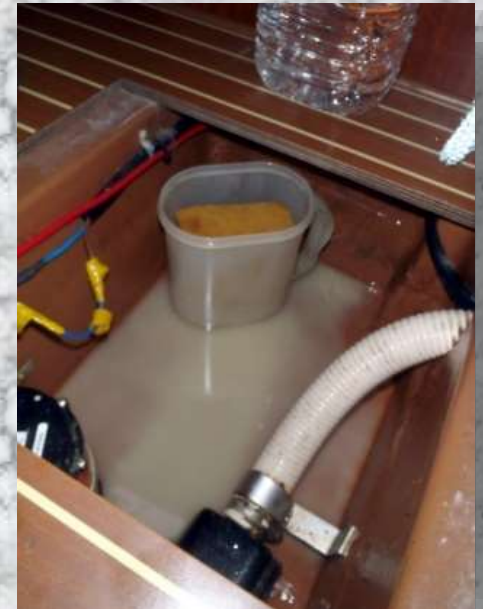
Dieseltankin vuodot

Dieseltankin mittari uusittiin 2014 muoviseen, jonka laippa taipui, vuoto. Korjausyrityksiä Lavriossa, Gibraltarilla ja Kanarialla, ei täysin pitävä.

Uusi uusinta, nyt metalliseen laajemmalla standardilaipalla olevaan. Vanhan laipan kiinnityshylsy tulevat noin 2 mm kannesta ulos, ongelma tiivisteiden kanssa.

Uuden laipan vaatimat reiät on porattu siten, että korokkeen reuna on puhki. Laippaa ei saa tiiviiksi, vuoto tiivisteiden alta ja pulttien kierteitä pitkin korokkeen sivusta. Tiivistetty Loctite SI-5970 massalla, ei varma.

Tankkia ei saa täyttää aivan täyteen. Lopeta tankkaus, kun mittari näyttää 4/4.

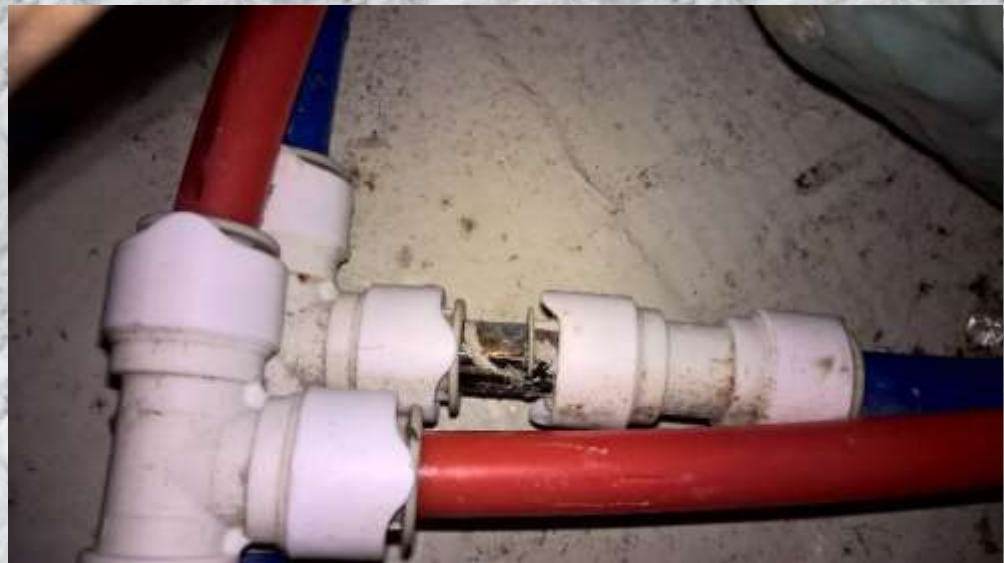
Pumppu, lämminvesivaraaja ja säätimet

Jostain veneen keskiosan tienoilta on etsitty
pientä vesivuotoa 1-2 vuotta.

Kesällä 2014 vuoto löytyi, puhki syöpynyt
lämminvesivaraaja. Varaaja vaihdettiin uuteen
Lavrionissa syksyllä 2014.

Pienet vesivuodot jatkuivat, 2015 aikana korjattiin
vesipumppu, takavessan 3-tiejaon vuoto,
lämminveden takaiskuventtiili ja todettiin vuoto
varaajan ylipaineventtiilissä (korjattu 1/2016)

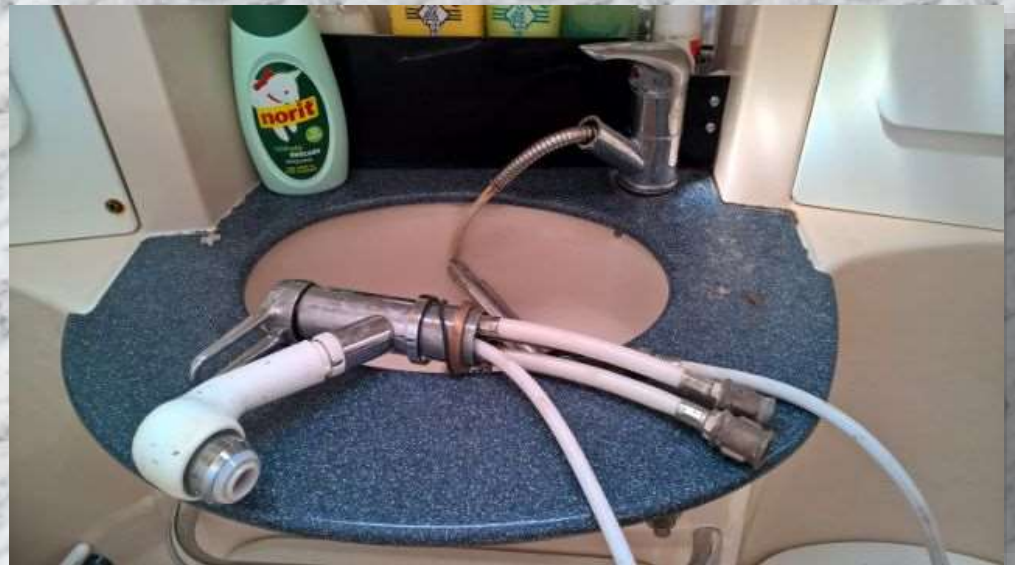
Suihkut

**Uimatason suihkusäätimen pahasti
hajonnut kotelo on uusittu.**

**Perävessan rikkiäinen ja vuotava suihku
on uusittu 5/2015**

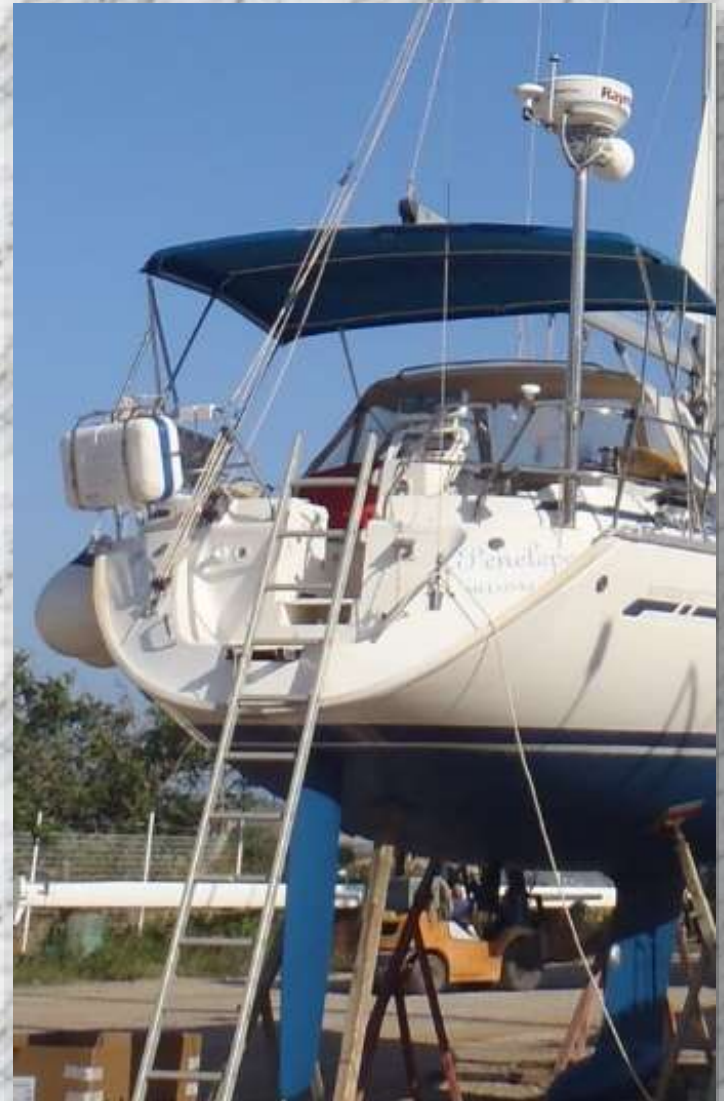
ISO 9650-1 mukainen 4h lautta

6h lautta (12 v. ikäinen) suositeltiin ed. tarkastuksessa uusimaan. Lautta on vanha eikä ole nykyisten standardien mukainen.

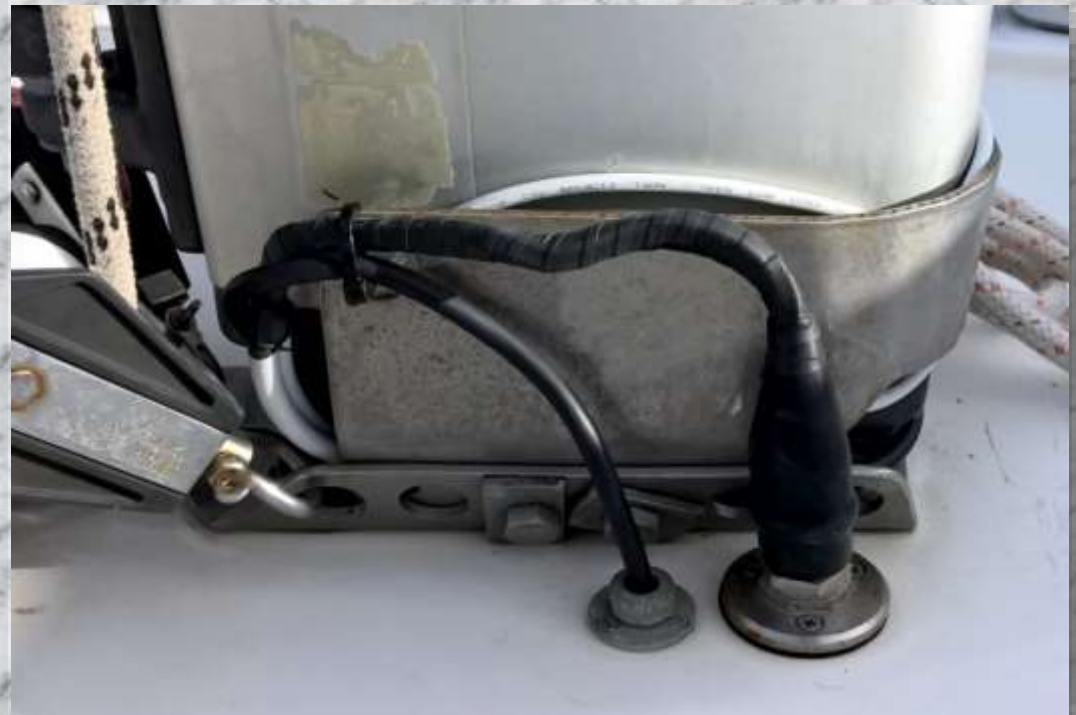
Kansi- ja ajovalo

Mastossa olevat kansivalo ja eteen valkoista näyttävä navivalo eivät toimi kaapelivian vuoksi. Korjaus on siirtynyt 2016 talveen, vielä avoinna.
